INFORME

MONITOREO DEL AGUA EN EL ARROYO LA CURTIEMBRE

Paysandú

18 de diciembre de 2017

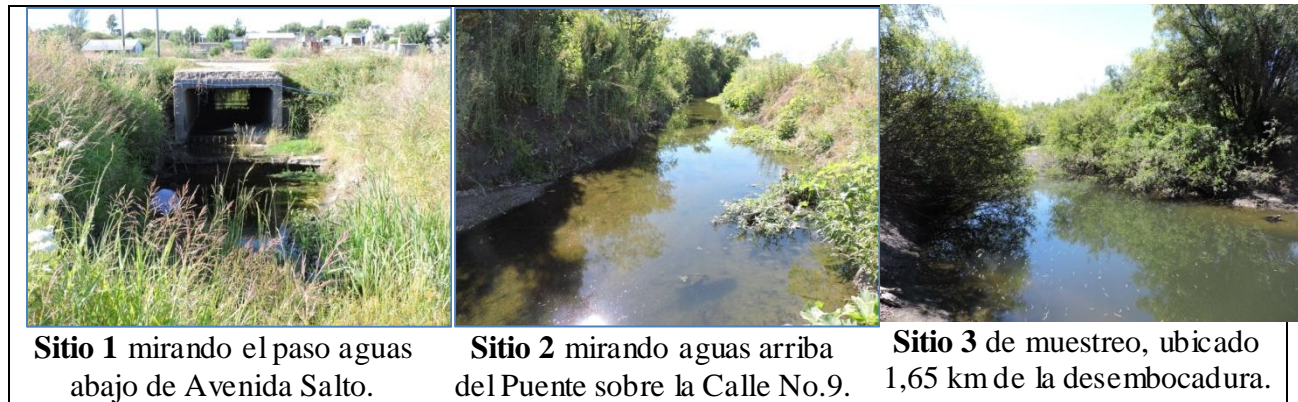
Fig. 2. Fotografía del lugar específico donde se extrae la muestra de agua.

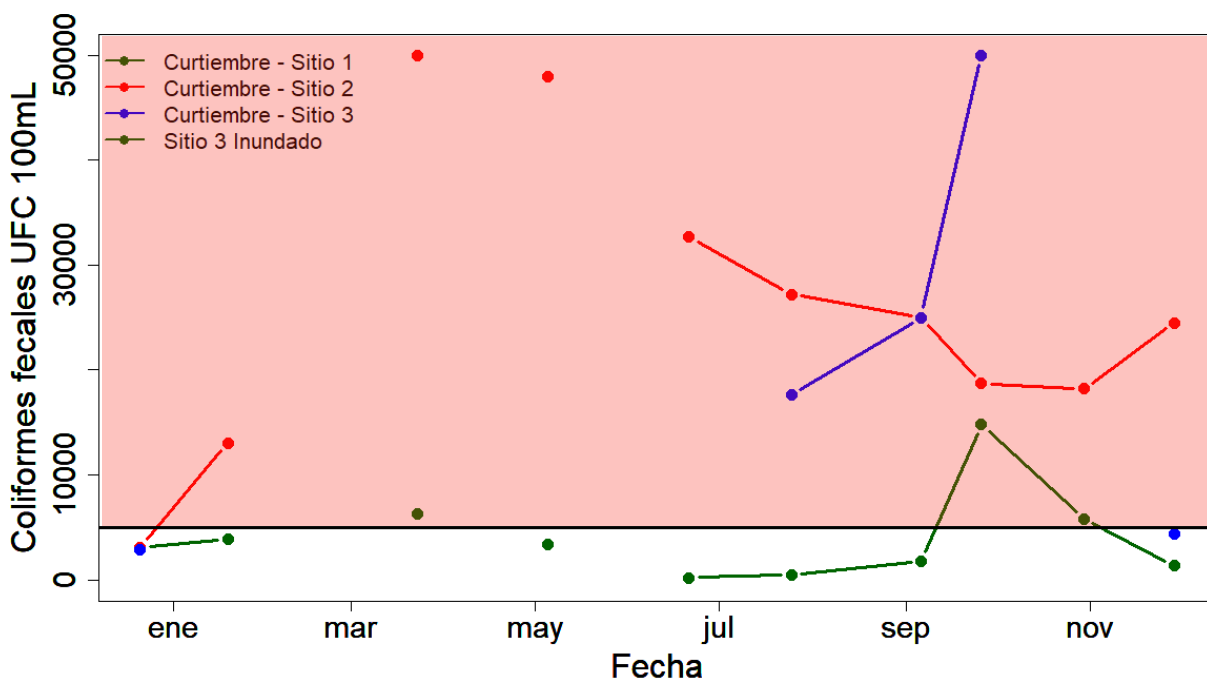
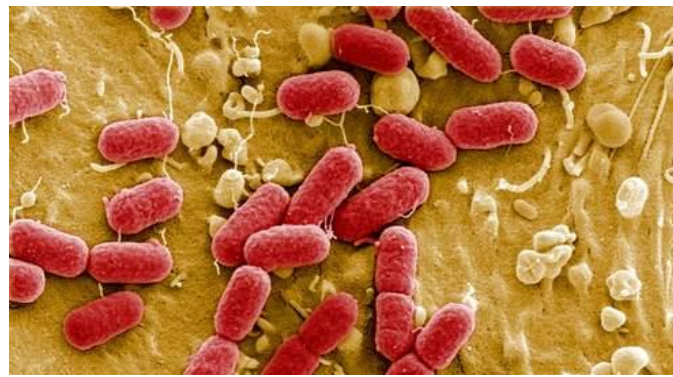
La concentración de Coliformes fecales es un indicador de contaminación cloacal o de actividad ganadera (vacuno y/o porcino) ya que los coliformes termotolerables se encuentran sólo en los intestinos de mamíferos. Los valores indican que el sitio 1 tiene valores promedio menores, siendo el único que cumple con la reglamentación de DINAMA para cursos urbanos (máx. 5000 UFC/100 ml). El sitio 2 es el que presenta los mayores valores lo cual se explica por la presencia de efluentes cloacales. Por último, el sitio 3 presenta valores menores al sitio 2 (la mitad) y mayores al sitio 1.

A) Metodología de laboratorio para cuantificar la concentración de coliformes; B) Imagen de bacterias tipo coliformes.

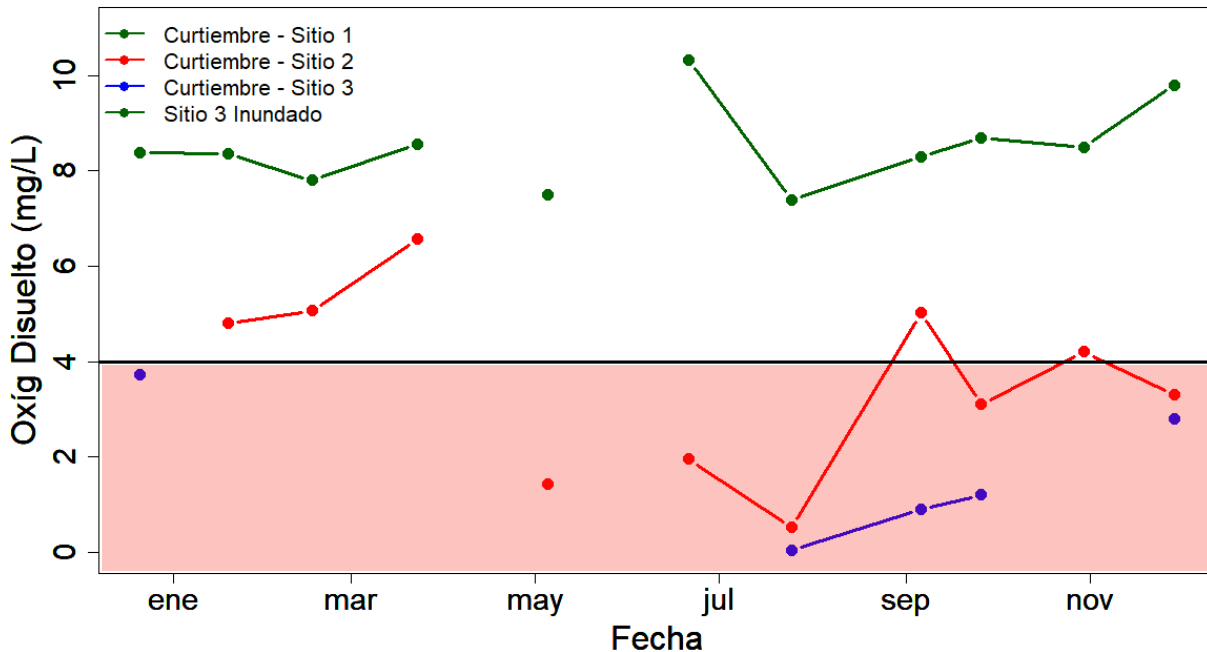
En el Sitio 1 sobre el tramo alto se mantiene siempre un alto porcentaje de saturación de oxígeno disuelto (90.7 %). Este valor se corresponde con la presencia de peces de varios tamaños, renacuajos y reptiles (tortuga) encontrados siempre durante el muestreo.

El Sitio 2 se caracteriza por aguas con valores promedio de saturación de oxígeno disuelto menores (49%). Sin embargo, estos valores son mayores a los esperados en función de las características organolépticas como olor, color y turbiedad, así como por la basura en su cauce; lo que a simple vista indica una calidad “muy mala”. Quizá estos valores pueden deberse a la aireación que se produce en las caídas de agua desde los desagües (por calle Juncal y Cerrito) o por la presencia abundante de perifiton y algas fotosintetizantes.

El Sitio 3 registró siempre los menores valores, en el rango de 0,1 – 3,9 mg/L (cuando no estuvo inundado por el Río Uruguay). Estos valores implican una calidad “mala” siendo no viable para la respiración de la mayoría de especies de peces. Sin embargo, en el primer muestreo se pudo apreciar especímenes de peces de gran porte que seguramente subían al arroyo a alimentarse desde el río Uruguay. Una posible hipótesis de estos valores es la descarga de los efluentes de una planta de tratamiento de una industria cítrica, la cual por lo general presenta altos valores de DQO. En la actualidad, dicha industria está modernizando y mejorando su planta de tratamiento, incorporando reactores anaeróbicos y un DAF para recuperar el material sólido que pasa a las piletas de tratamiento. Estas mejoras deberían reflejarse en una mejora de la calidad del agua del arroyo, lo cual se piensa seguir monitoreando.

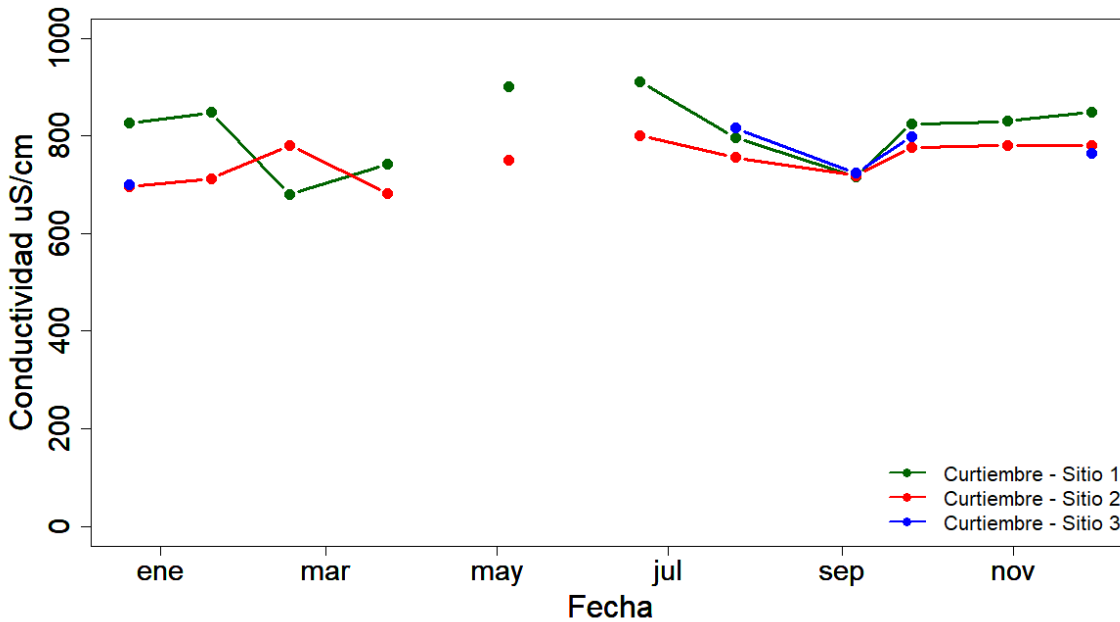
La Conductividad es un indicador de las sales disueltas totales que conducen la corriente eléctrica. Como es de esperarse, las aguas de las nacientes que provienen de una vertiente tienen mayor cantidad de minerales y por lo tanto mayor conductividad. A su vez, en el caso del Sitio 3 la conductividad fue un indicador de la influencia y penetración de las aguas del Río Uruguay en el Arroyo durante las inundaciones.

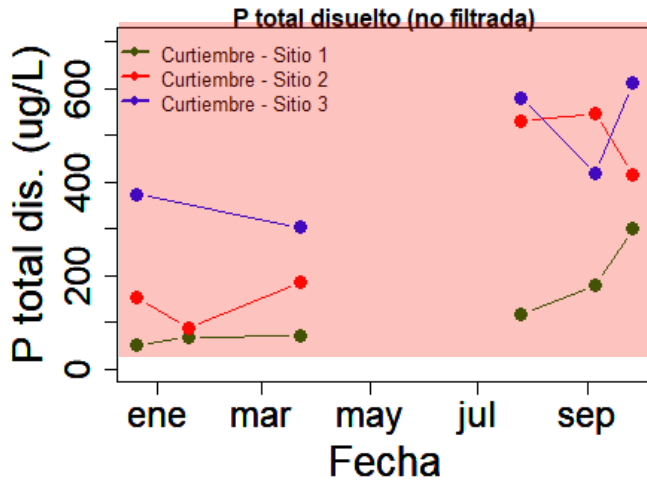
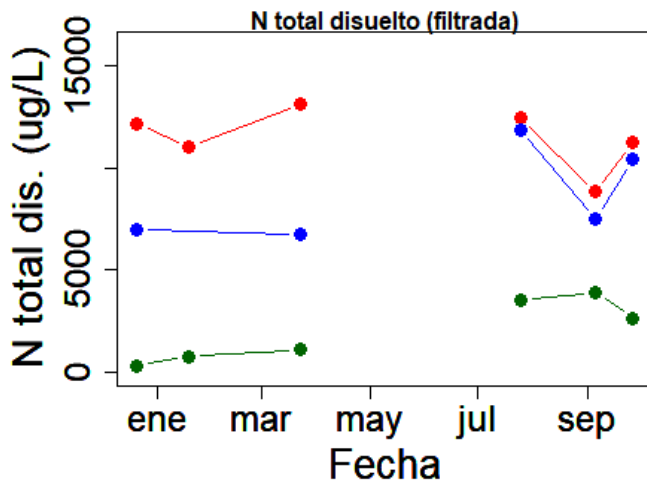
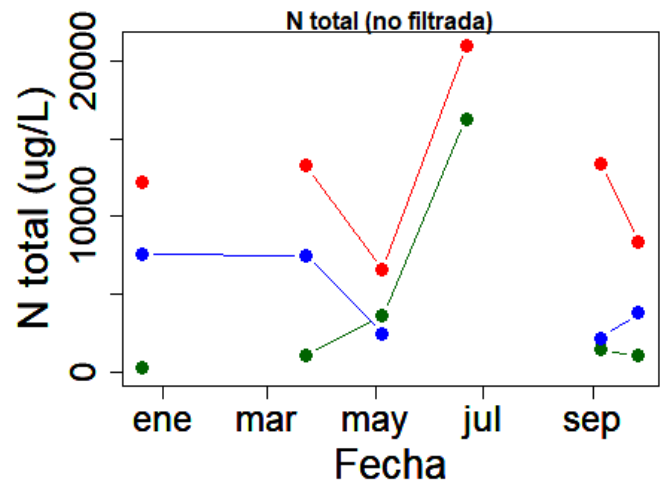
El Decreto 253/79 de DINAMA establece que para aguas destinadas a la preservación de los peces en general y de otros integrantes de la flora y fauna hídrica (Clase 3), el valor máximo permitido para Fosforo total es de 25 $\mu\text{g PT/L}$. Como se observa en la figura abajo, la concentración de Fosforo total en todos los sitios para todas las fechas de muestreo que se pudo

analizar, se mantuvo arriba de este valor mínimo. Se destaca que el Sitio 2 del tramo focal del Barrio La Curtiembre tiene un rango de 75 a 500 $\mu\text{g PT/L}$.

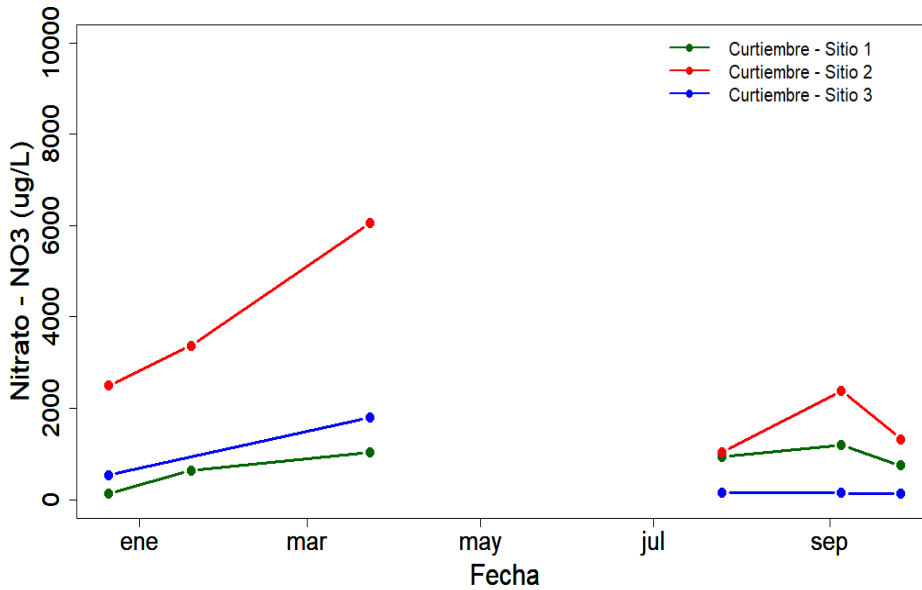
El mismo Decreto establece que para el amoníaco libre el valor máximo admisible es de 20 µg/L y para nitratos es de 10.000 µg /L; también para Clase 3. No hay indicación de un valor máximo para Nitrógeno Total.

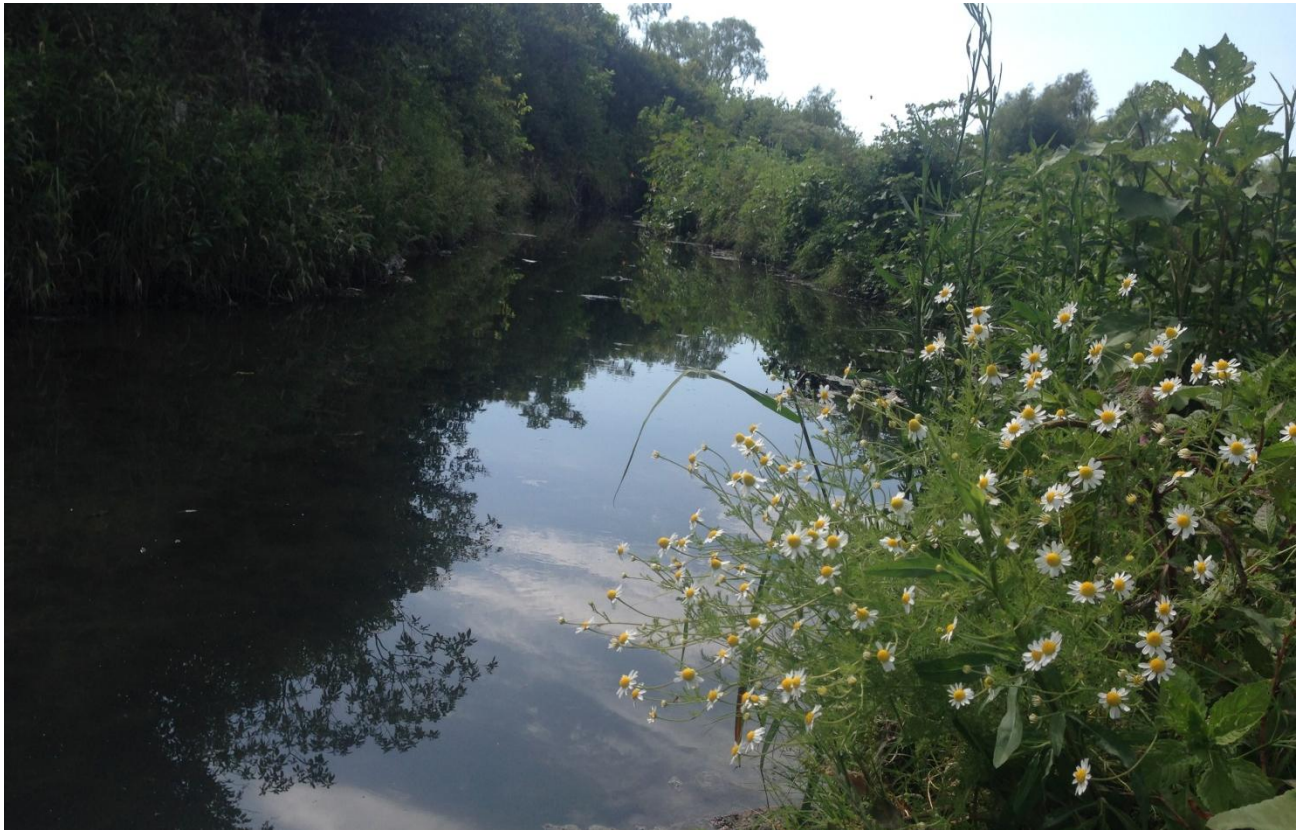
Sitio 2. Noviembre 2017

En el Sitio 2 (tramo medio) claramente se aprecia un deterioro importante del aguas y los sedimentos del Arroyo que a simple vista indican una “muy mala calidad”. Directamente relacionado a ello está la existencia de la descarga de un pluvial a la altura de calle Juncal y otro a la altura de calle Cerrito, para los cuales se sospecha la conexión clandestina de aguas cloacales y a su vez también ocurre la descarga de residuos sólidos. En este punto la temperatura generalmente aumenta hasta en dos grados, los valores promedio de saturación de oxígeno disuelto son menores (49%), el amonio aumenta y los coliformes fecales también lo hacen en más de un orden de magnitud. A su vez el agua se vuelve turbia, con mucho material particulado, con olor, el sedimento es anóxico y la biota es dominada por organismos saprófitos (hongos, bacterias y quironómidos).

- Detectar y eliminar los focos puntuales de contaminación muy en particular **los puntos de vertidos cloacales**.
- Detectar y eliminar basurales afectados al curso.
- Elaborar **registros hidrográficos** anuales de flujo, niveles de agua y líneas de costa.
